EVALUASI BOD DAN COD DENGAN MENGGUNAKAN METODE QUAL2Kw DI SUNGAI PUDU KECAMATAN MANDAU KABUPATEN BENGKALIS PROVINSI RIAU

Ika Kusumawati

Fakultas Teknik, Universitas Presiden

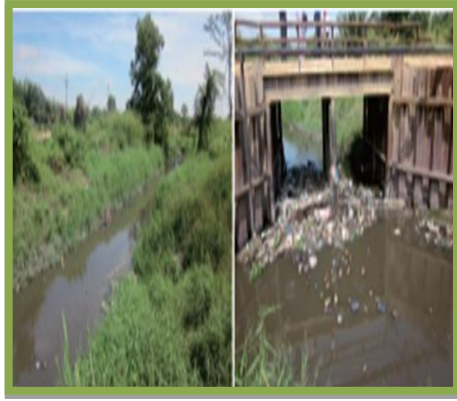
kecil/landai (**Gambar 1**). Endapan tertua (aluvium tertua) diperkirakan terjadi 700.000 tahun yang lalu dimana permukaan air laut berada kurang lebih 120 m lebih rendah dari permukaan laut sekarang. Pada endapan pantai yang datar kemudian mengalir sungai-sungai yang relatif lebar seperti rokan, sungai Bangko dan anak sungai lainnya. Sungai Pudu merupakan anak sungai Rokan yang pada akhirnya berhubungan dengan sungai-sungai kecil lainnya. (Laporan Penetapan Daya Dukung dan Daya Tampung Sungai Pudu di Kecamatan Mandau, 2013).

Gambar 1. Kondisi Sungai Pudu
(Sumber: Dokumentasi Laporan Penetapan Daya Dukung dan Daya Tampung Sungai Pudu di Kecamatan Mandau, 2013)

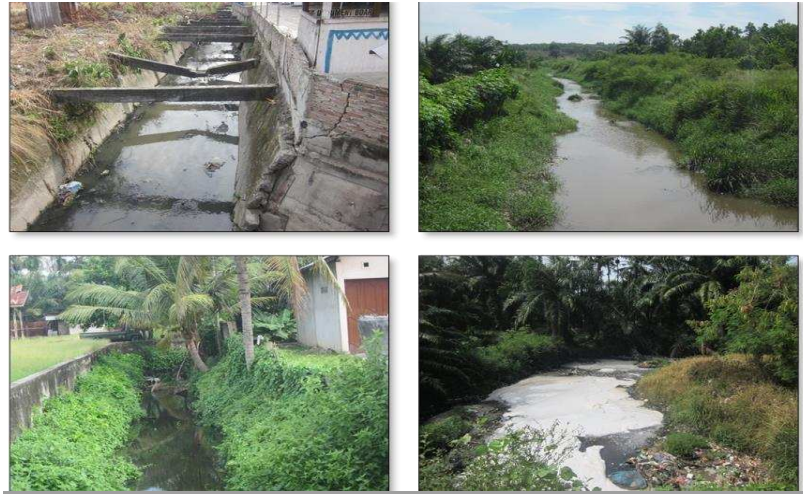
Gambaran kondisi Sungai Pudu di beberapa titik ditemukan perubahan lingkungan. Mulai dari penumpukan sampah, perubahan kualitas air, penyempitan lebar sungai, dan lain-lain (Kusmawati, 2016). Salah satu titik yang ditemukan terdapat banyak penumpukan sampah yaitu di lokasi sampling 4, tepatnya di Jembatan Jalan Ranggau; perbatasan antara Kelurahan Babussalam dan

Kelurahan Pematang Pudu (**Gambar 2** dan **Gambar 3**).

Gambar 2. Kondisi Eksisting Sungai Pudu pada Tahun 2013
(sumber: Dokumentasi, 2013)

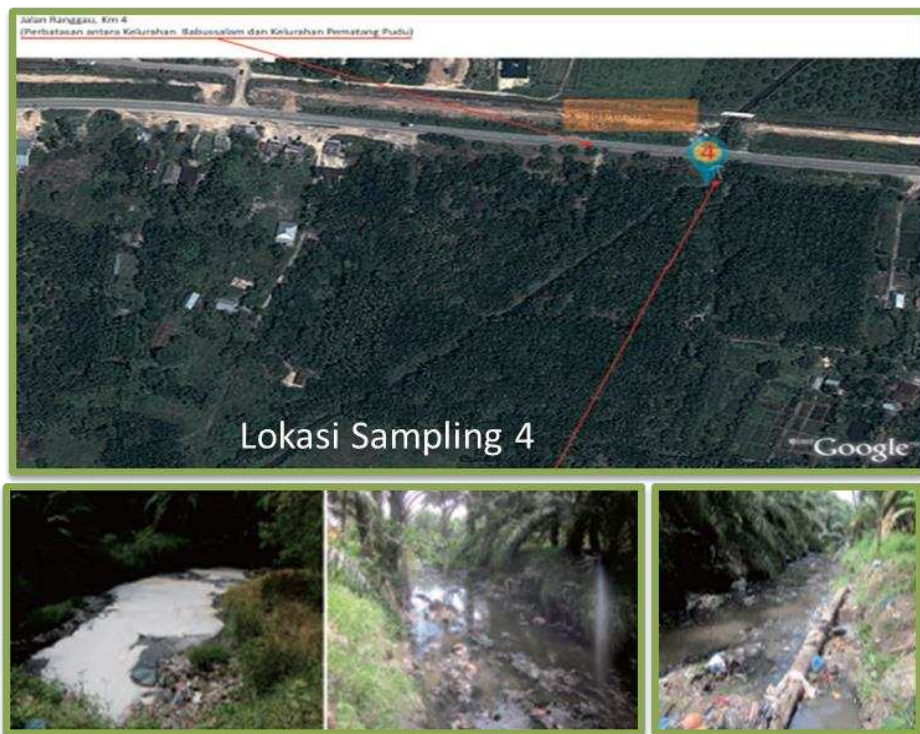
Gambar 3. Penumpukan Sampah di Titik Lokasi 4 Sungai Pudu
(sumber: Dokumentasi, 2013)

Pengawasan pada sampah padat supaya tidak dibuang langsung ke Sungai Pudu.

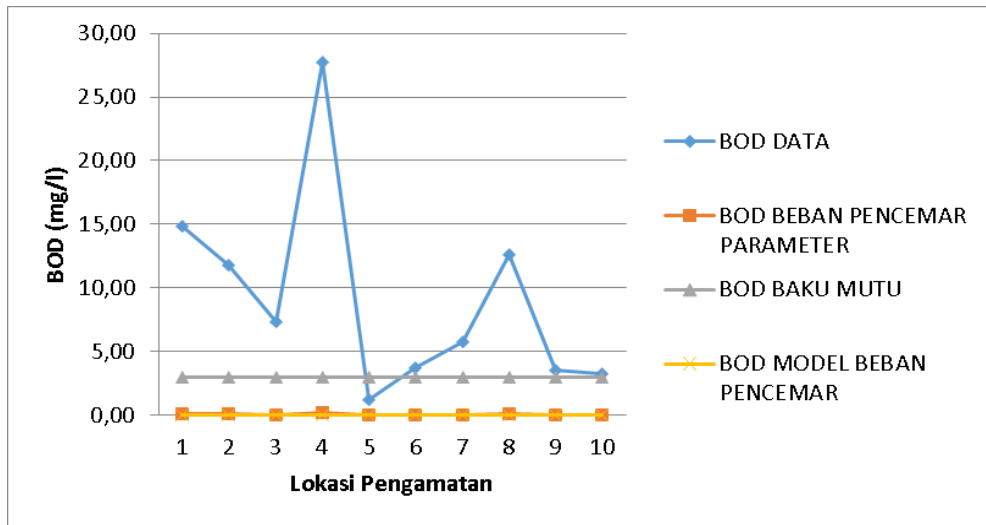
Dari hasil pengukuran, nilai parameter BOD *headwater* adalah 14,86 mg/l, dari hasil pengukuran tersebut, diketahui bahwa kandungan BOD pada 10 (sepuluh) lokasi pengamatan, hampir semua kandungan BOD dapat dikategorikan melebihi BOD baku mutu yang ditetapkan, kecuali kandungan BOD di lokasi pengamatan 5 (Jembatan Jalan Tegar I; Kelurahan

Pematang Pudu) yaitu sebesar 1,218 mg/l. Pada lokasi tersebut diketahui bahwa penggunaan lahan permukiman dan sebagian merupakan lahan perkebunan. Kualitas BOD yang ada di lokasi tersebut dibawah baku mutu (< 3 mg/l). (**Gambar 4** dan **Tabel 2**).

Gambar 4. Sebaran Kandungan BOD

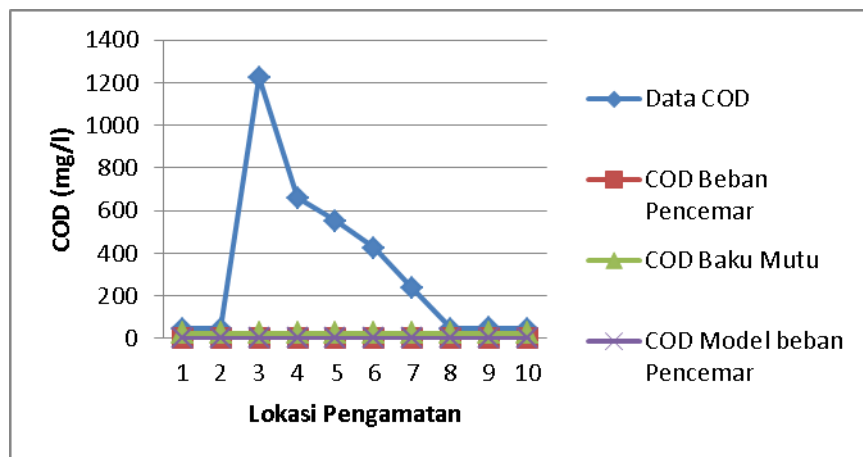
Dari hasil pengukuran, nilai parameter COD adalah 45,24 mg/l, dari hasil pengukuran tersebut, berdasarkan analisis Qual2Kw kandungan COD pada 10 (sepuluh) lokasi pengamatan semua kandungan COD dapat dikategorikan melebihi COD baku mutu yang ditetapkan. Kandungan COD yang paling tinggi berada di lokasi pengamatan 3 (Jembatan Hangtuah; Kelurahan Babussalam), yaitu sebesar 1226,16 mg/l. tingginya kandungan

COD tersebut diketahui bahwa penggunaan lahan yang ada di lokasi tersebut didominasi oleh permukiman penduduk, kegiatan perdagangan dan jasa (jasa pencucian, pertokoan, hotel, dan lain-lain) (**Gambar 2**). Hal ini didukung oleh kondisi yang ada yaitu hampir tidak ditemukan adanya sempadan sungai, sehingga menyebabkan proses pemulihan kualitas air / *self purification* tidak dapat dilakukan.

Gambar 2. Sebaran Kandungan COD
